## Adaptaciones metodológicas en la aplicación del análisis estratigráfico constructivo: el Santuario de San Juan de la Penyagolosa (Castellón) y la iglesia de San Juan de los Reyes en Granada

CAMILLA MILETO, FERNANDO VEGAS  
Universidad Politécnica de Valencia

En este texto se presentan dos casos de aplicación del estudio estratigráfico constructivo en los cuales se desarrollaron dos adaptaciones específicas ocasionadas por el caso concreto del edificio analizado. En el primer caso, el estudio del Santuario de San Juan de la Penyagolosa, la notable dimensión del conjunto conllevaba una complejidad de recogida y gestión de la información. Por esta razón, se ensayó una metodología de jerarquización de la información que permitiera una gestión de la misma más rápida y eficaz. En el segundo caso, el estudio de la iglesia de San Juan de los Reyes, además del estudio estratigráfico se realizó un estudio complementario. La misma técnica utilizada en el edificio (fábricas de machones de ladrillo y cajones de cantos rodados y cal) sugirió la posibilidad de realizar el estudio del ritmo de la distribución de los mechinales.

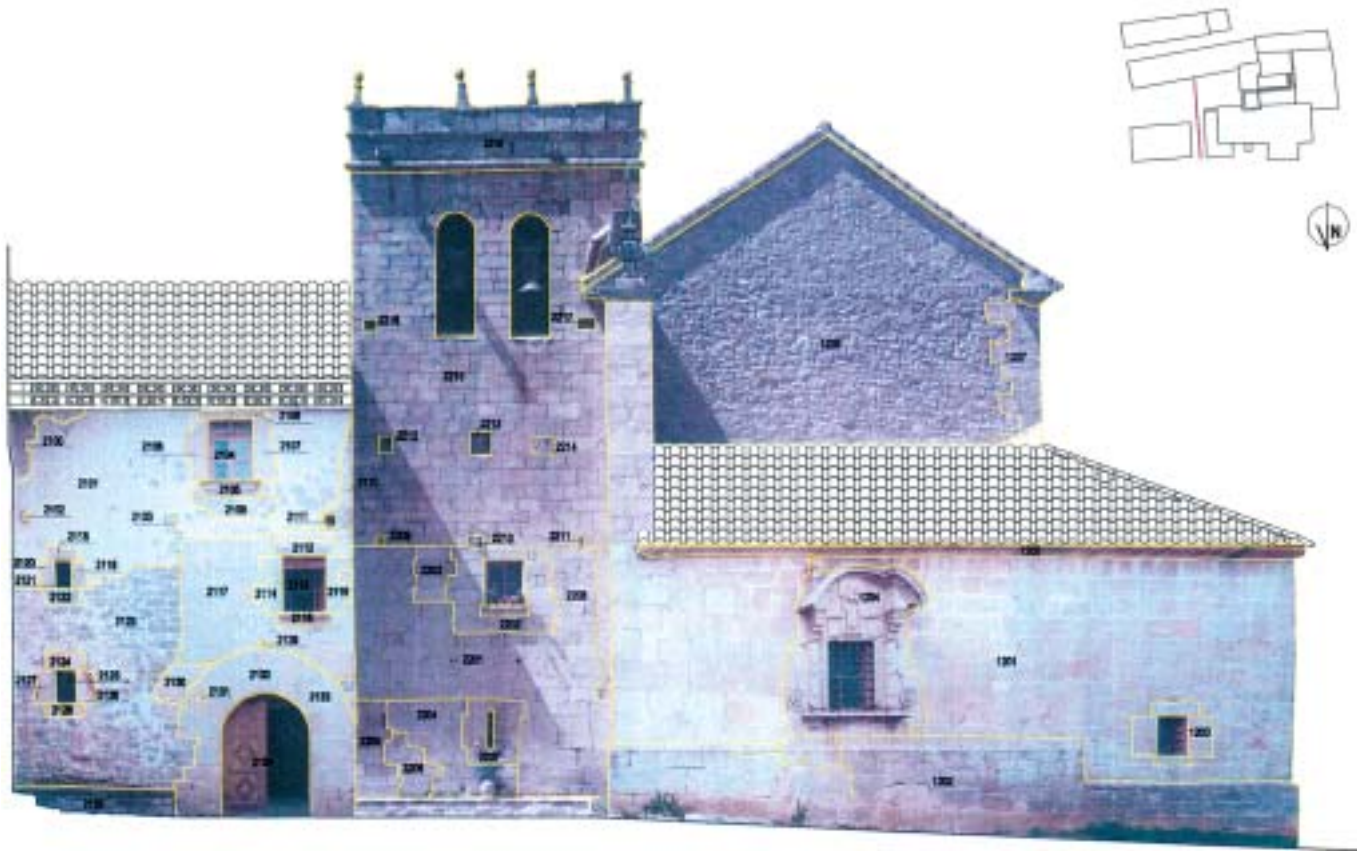
Fig. 1. Plano de análisis estratigráfico del alzado Este del Santuario de San Juan de la Penyalosa (Castellón)

## 1.2. La metodología adoptada (Fig. 1 y 2)

En una primera fase, se ha estudiado el santuario como conjunto de **cuerpos de fábrica**, diferentes pero adosados los unos a los otros, cuyas relaciones, de contemporaneidad o anterioridad/posterioridad, se han podido leer en los puntos de contacto entre los muros, según un método más propio del *levantamiento crítico-constructivo*, tanto en la planta como en los **alzados generales** del conjunto. En una segunda fase, se han estudiado los cuerpos de fábrica singularmente, documentando para cada uno de ellos los **alzados de detalle**, hasta llegar a la definición de las **unidades estratigráficas constructivas**.

Aunque la realización del estudio se ha caracterizado por la recogida de la documentación en diferentes niveles de aproximación (desde lo general hasta lo particular), todo el conjunto ha sido estudiado con el nivel de detalle aportado por el estudio de las unidades estratigráficas murarias. Los niveles de aproximación a la información se han utilizado simplemente como forma de ordenación y jerarquización de los datos que, de otra manera, habrían representado una cantidad imposible de gestionar.

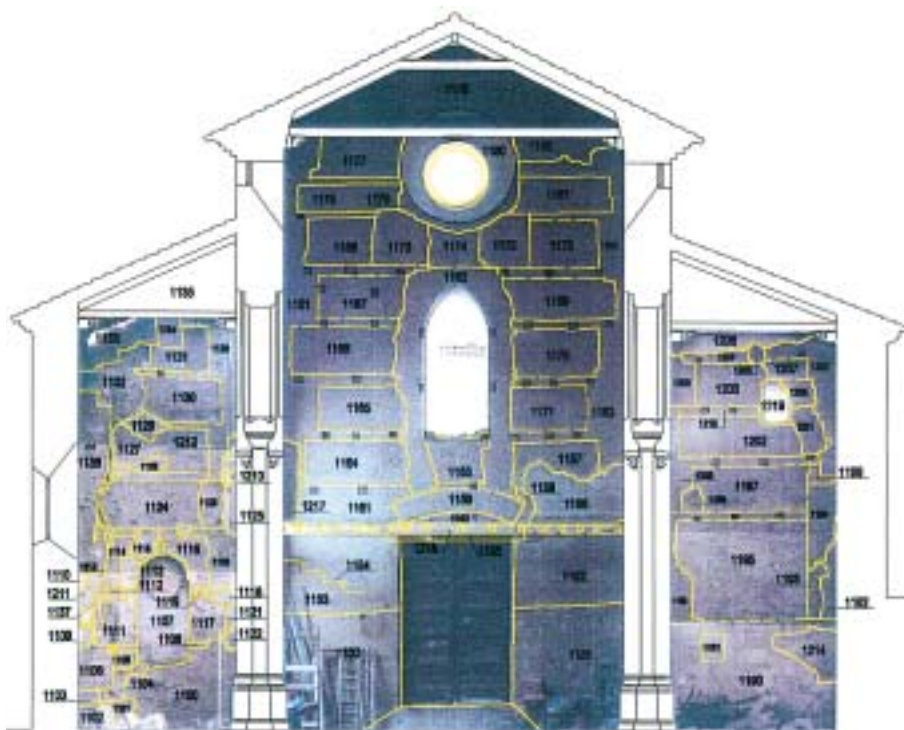
Fig. 3. Plano de análisis estratigráfico del alzado Oeste interior de la iglesia de San Juan de los Reyes (Granada)

El sistema constructivo de la iglesia se caracteriza principalmente por una fábrica de cajones de cantos rodados y cal entre machones de ladrillo. Cada nivel de cajones está separado del siguiente por tres hiladas de ladrillo. La cubierta es de pares y nudillos en la nave central y consta de un alfarje inclinado en las dos naves laterales.

## 2.3. El esquema de distribución de los mechinales (Fig. 3 y 4)
